建设项目竣工环境保护 验收报告

项目名称：年产 5 套机械设备 8000 个汽车配件项目

委托单位：宁津亚翔机械设备有限公司

聊城市科源环保检测服务中心

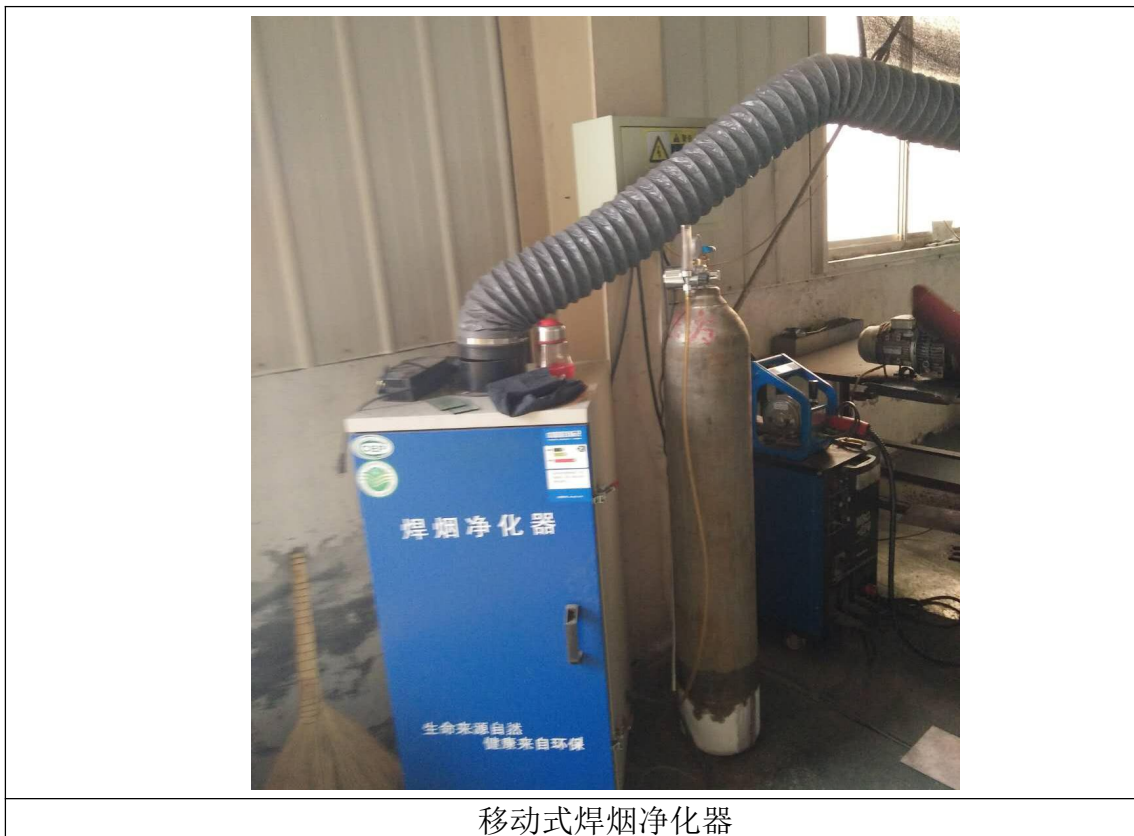
项目产生的废气主要为焊接过程产生的焊接烟尘，经移动式焊烟净化器处理后，无组织排放。

移动式焊烟净化器

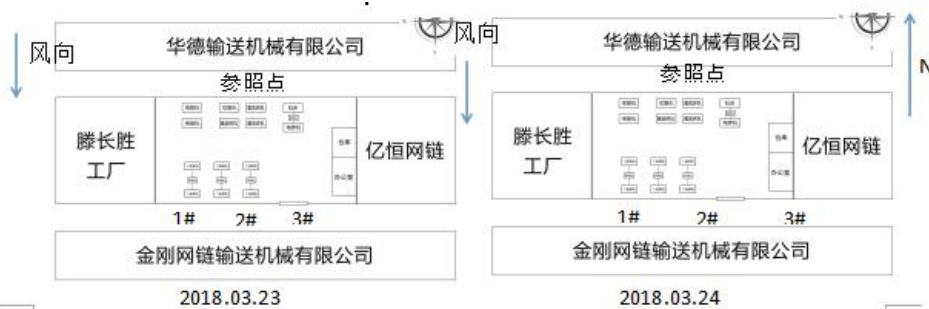
厂界无组织排放监测布点图：

编号	监测点位	监测因子	监测项目	监测频次
1#	厂界上风向（参照点）	颗粒物	排放浓度及气象参数	4次/天， 监测2天
2#~4#	厂界下风向（监控点）

厂界无组织排放的颗粒物最大排放浓度为 $0.527\text{mg}/\text{m}^3$ ，能够满足《大气污染物综合排放标准》（GB16297-1996）中表2无组织排放监控浓度限值。

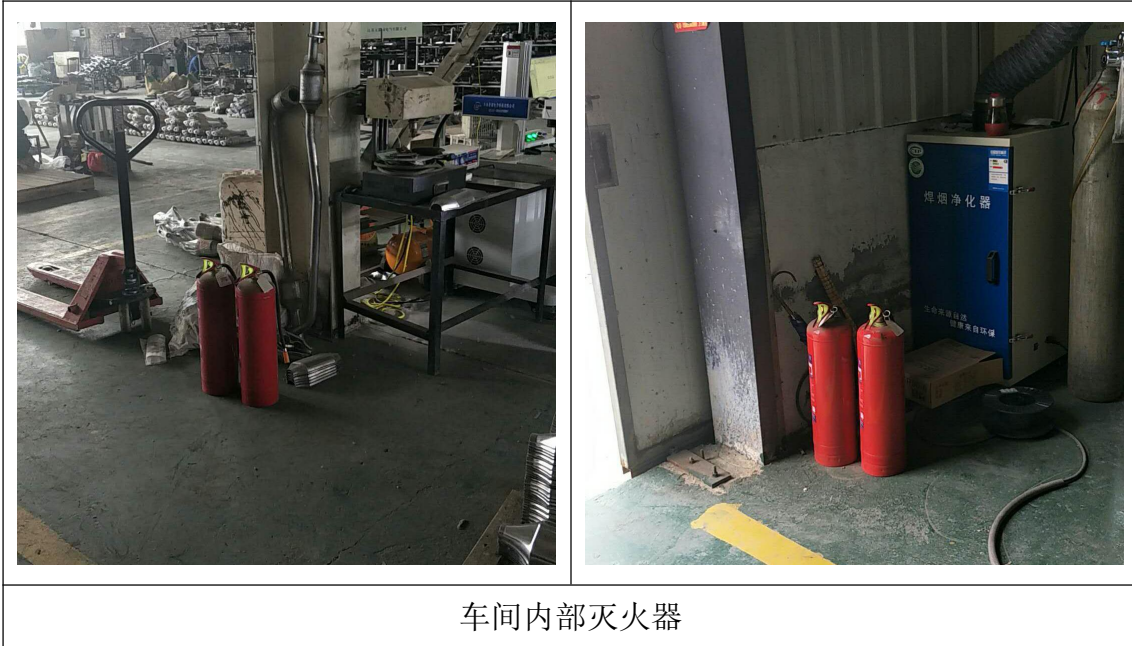
针对易发生火灾的区域设置了灭火器，设置情况见图5-1。

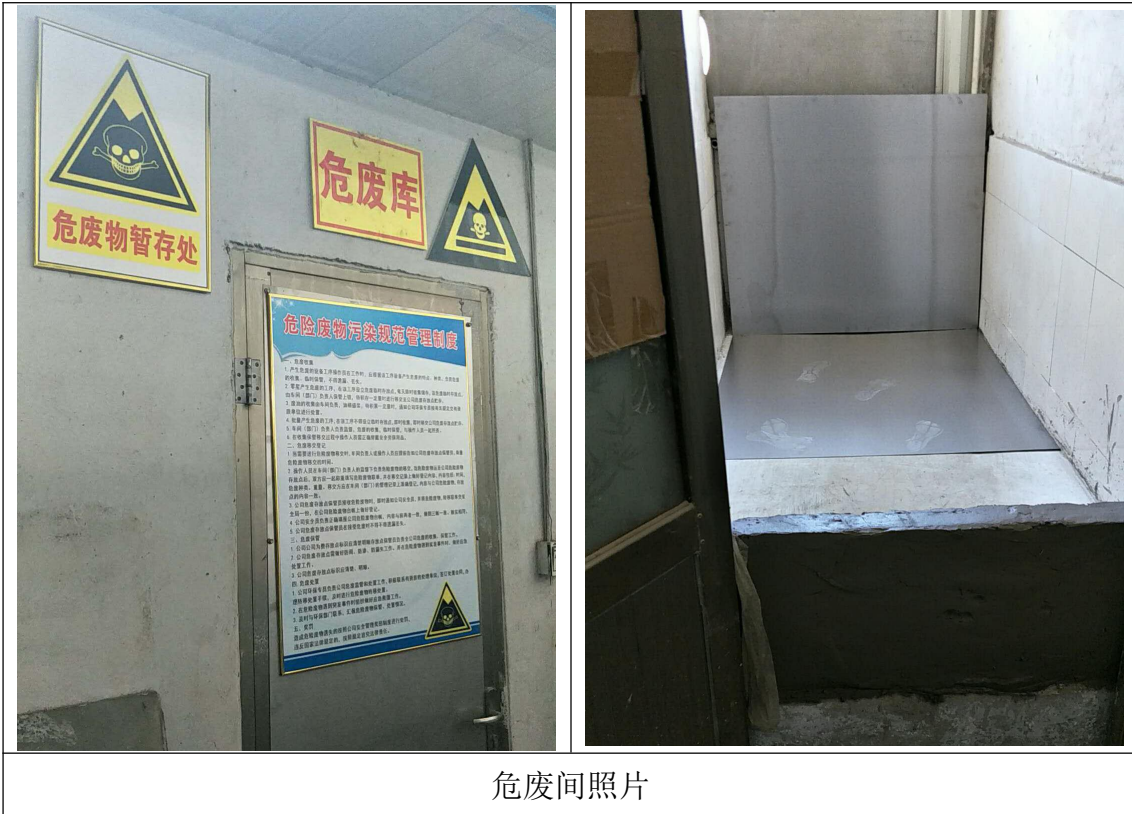
危废间照片

厂内建设了规范的危险废物暂存场所1处，位于生产车间的东南角，具有防渗、防雨功能，建设情况见图5-2。

- 1、加强对废气处理装置维护和保养，规范设置废气排放口标识。
- 2、加强对固废暂存处的管理，及时清运处理固体废物。
- 3、完善厂区环保管理制度。
- 4、健全环境风险防范管理体系，加强应急演练工作，确保在发生污染事故能及时、准确予以处置，减少污染事故对周围环境的影响。
- 5、进一步加强厂区及周边绿化，减轻无组织排放对周边环境的影响。
